Typ wyrobu: 30722488  
Wyroby zgodny z normą PN-EN 274-1:2004, KDWU 8/2017/S.  
Materiał: PP. Wymiary: 1 1/4 Bx32mm. Temp. max. 90 °C. B mark 18.

## SYFON DO UMYWALKI SIFONE LAVABO

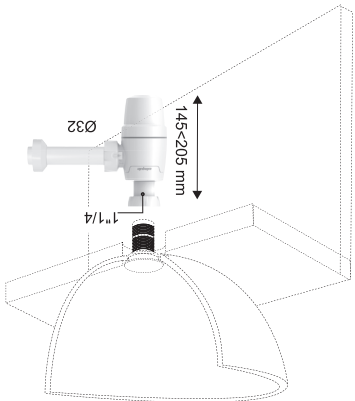
Regulacja wysokości 145<205.  
Regolabile in altezza, facile da installare.

Łatwe czyszczenie: Wykręcany korpus  
na 1/4 obrotu, łatwy do demontażu.  
Pulizia facile e rapida: Accessibilità  
al sifone grazie alla tazza da svitare  
con un semplice 1/4 giro.

Zasyfonowanie 50 mm.  
Chiusura idrica 50 mm.

Wysoki przepływ: 55 L/min.  
Portata ultra rapida: 55 L/min.

**INSTALAZIONE RAPIDA E SENZA PERDITE**  
Dado 1/4 giro, installazione rapida  
e facile senza attrezzatura.

**ŁATWE PODŁĄCZENIE**  
Szybka instalacja z nakrętką na 1/4 obrotu,  
bez wycieków, bez użycia narzędzi.

**ZERO PERDITE**  
Tecnologia bi-iniezione, guarnizione  
sovrastampata: Nessun rischio di perdite  
o perdita di guarnizione.

**ZERO WYCIEKÓW**  
Unikalne uszczelki wykonane technologią  
wtryskiwania. Uszczelki są bezpośrednio  
zintegrowane z syfonem, nie ma więc  
ryzyka wycieku lub uszkodzenia uszczelek.
